広報資料

留萌港西防波堤南灯台の倒壊について

留萌港西防波堤南灯台の倒壊について（第2報）

留萌港西防波堤南灯台の倒壊について（第3報）

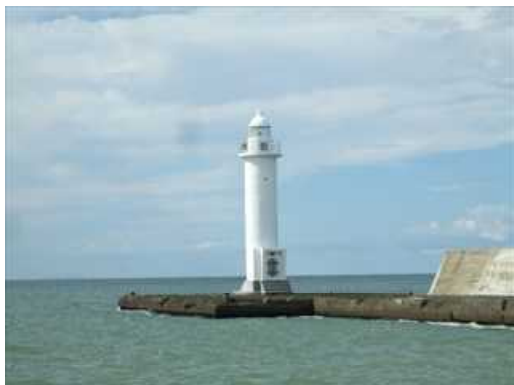
(灯台倒壊前)

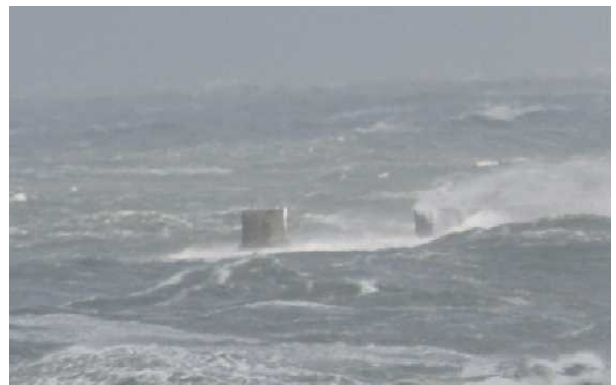
連絡を受けて当部職員が当該灯台を確認したところ、防波堤上から留萌港西防波堤南灯台が灯塔一部を残して消失しており、波が防波堤を超えている状況から、発達した低気圧による波浪を受けて倒壊したものと思われます。

(灯台倒壊後)

今後の予定としては、本灯台位置に簡易標識を設置するほか、倒壊した灯塔部分の捜索など行うこととしています。

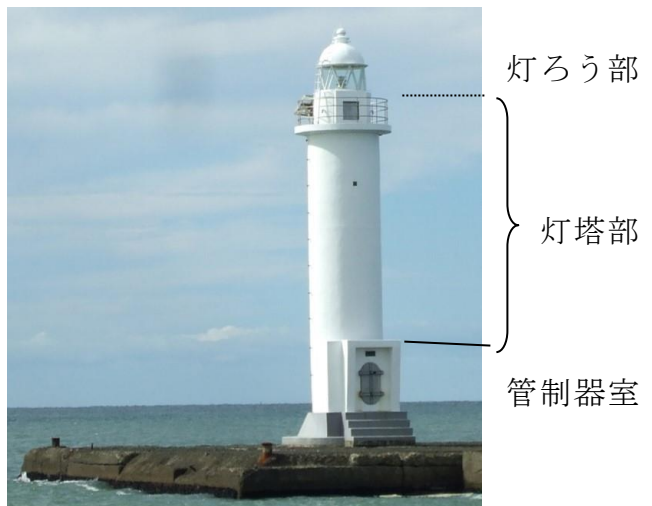
留萌海上保安部では、本日午前8時から民間のダイバーにより潜水調査を実施したところ、午前8時23分頃、当初灯台にあった基部から87度35mの水深9mから17mにおいて倒壊した灯塔部分約9メートルと灯ろう部分を発見しました。

(発見した灯塔の手摺部分)

今後、沈没した灯台残骸の引き上げに向け検討していきます。

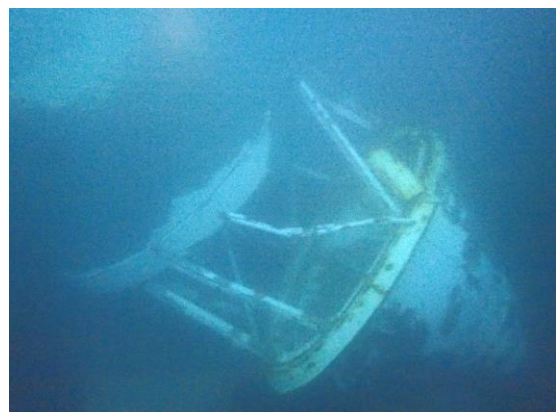
(発見した灯ろう部分)

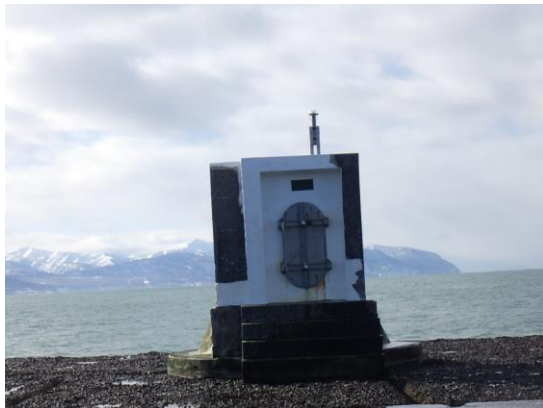
再設置した仮灯

仮灯の流失に伴い同位置に、より明るい仮灯を再設置し、地域航行警報、海の安全情報及び留萌管内船舶安全対策協議会へ周知しました。

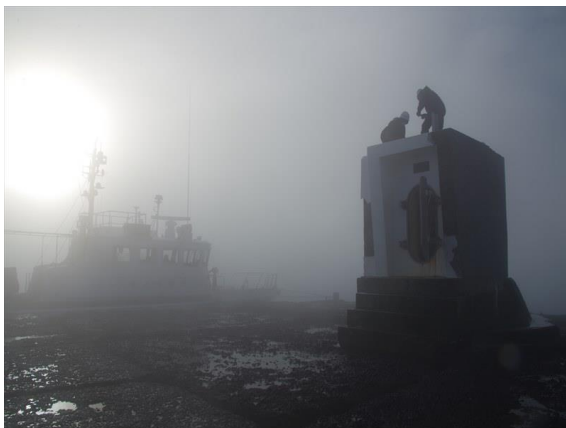
けあらしの中での作業状況

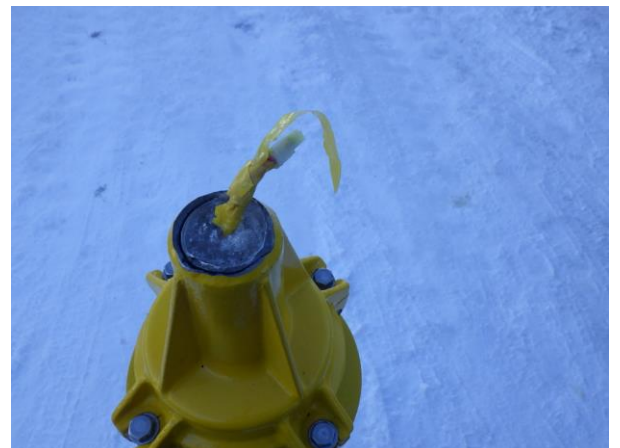
仮灯は、一昨日からの暴風雪による風浪により消失したものと推測されます。

昨日流失を確認した留萌港西防波堤南灯台の仮灯は、本日午前中の現場調査で固定部分から上部が切断していました。

波によりちぎれた仮灯の破断面
