ハザードマップ (合計被害隻数 : 44隻)

平成21年10月13日
第十管区海上保安本部

流木被害の状況と傾向について

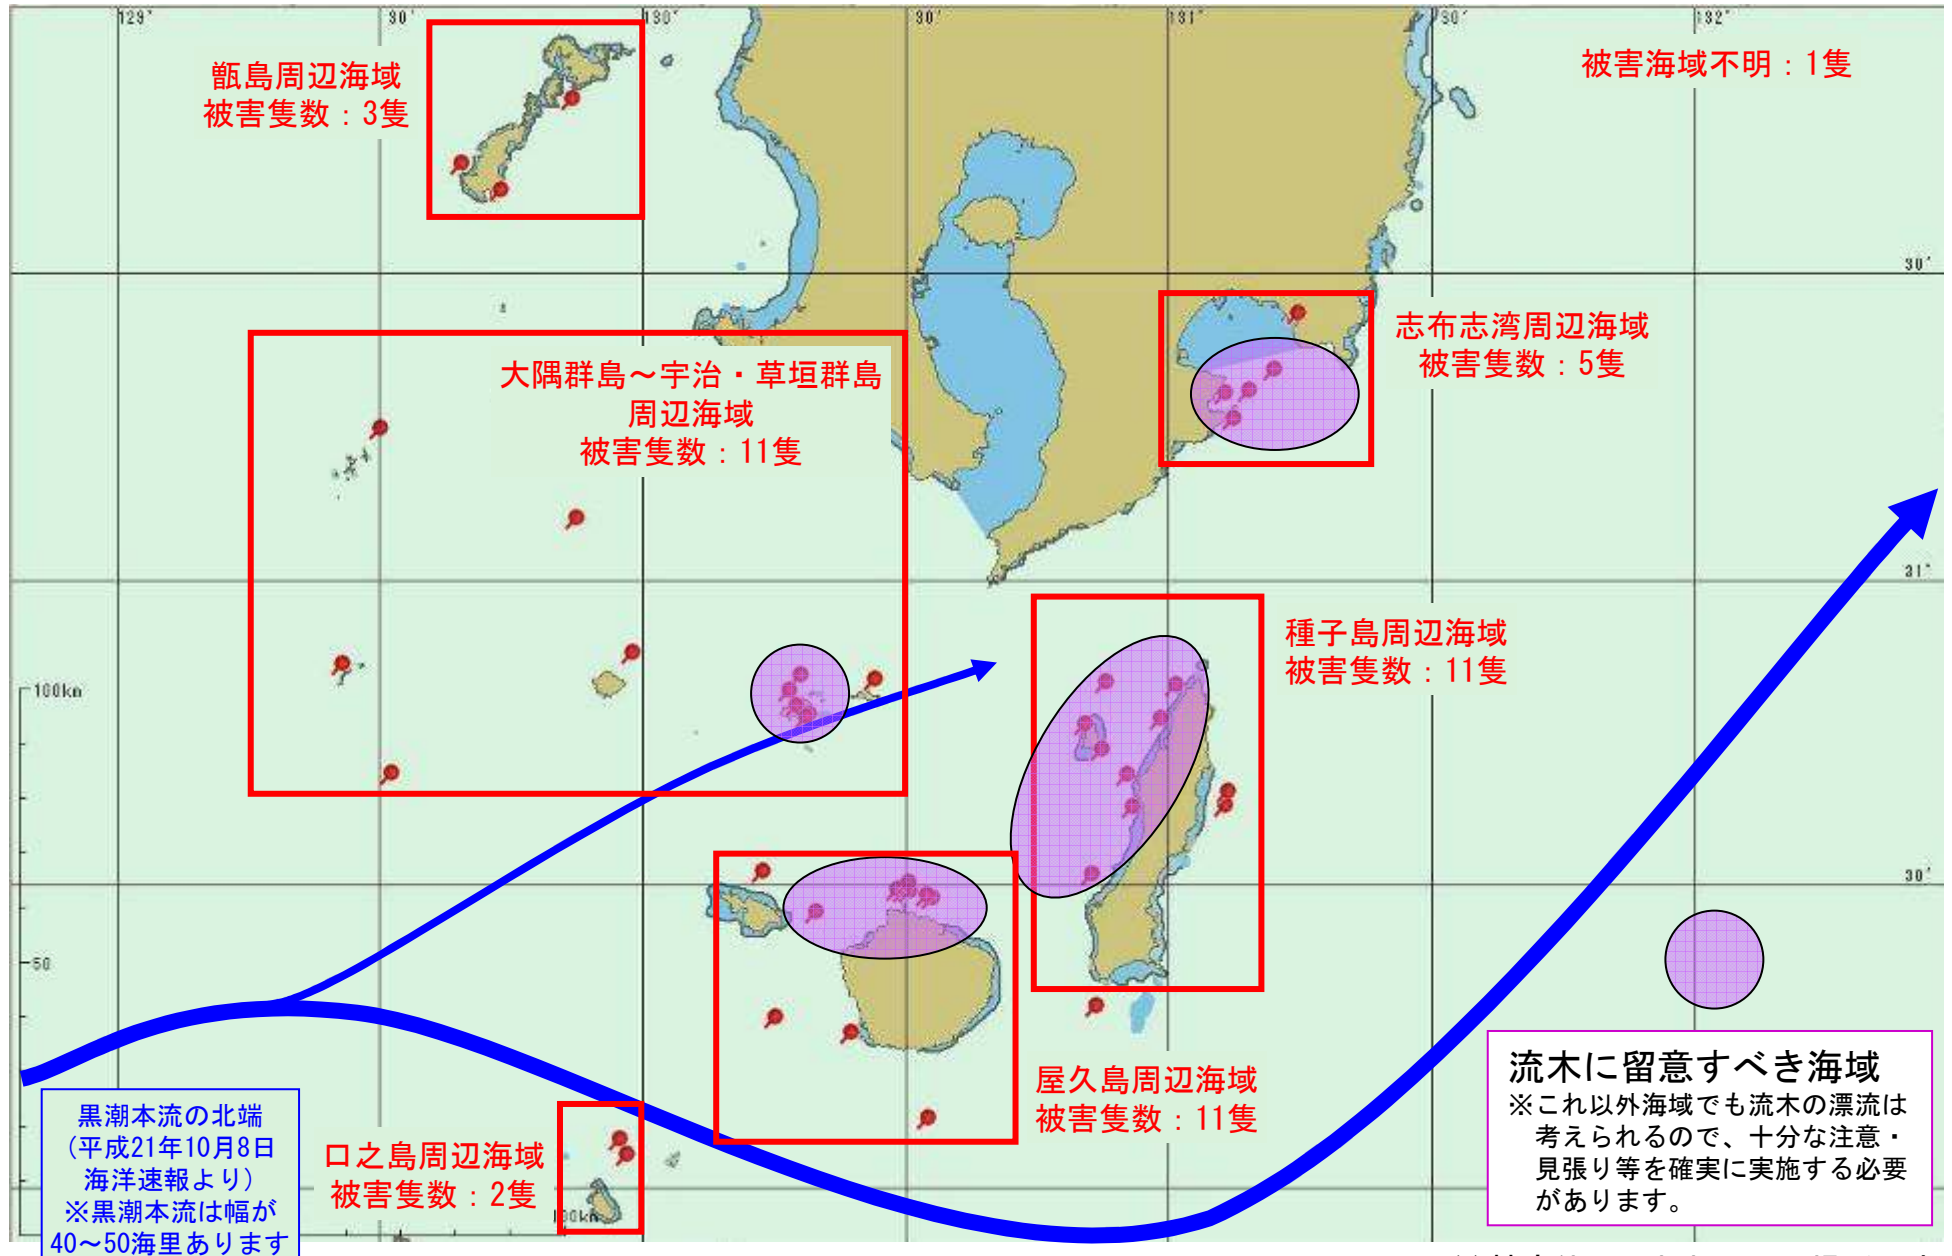
注) 被害位置はおおよその場所です

流木被害発生海域	隻数
種子島周辺海域	11隻
屋久島周辺海域	11隻
大隅群島～宇治・草垣群島周辺海域	11隻
志布志湾周辺海域	5隻
甌島周辺海域	3隻
口之島周辺海域	2隻
海域不明	1隻
合計	44隻

- 9月上旬～中旬、種子島・屋久島周辺海域に流木が多数漂流してきたため、同海域にて流木との衝突等被害が多発した。
種子島・屋久島周辺海域では、黒潮本流から分岐し大隅海峡を抜ける東向きの海潮流が定期的に見られことから、同海域に流木が多数漂流してきたもの。
- 9月下旬以降、甌島・志布志湾周辺海域での流木被害が増加している。
甌島周辺では、黒潮本流から分岐した北向きの海潮流が同海域を通過するため流木が漂流してきたもの。
志布志湾周辺では、黒潮本流から分岐し大隅海峡を抜けた東向きの海潮流が大隅半島沿岸付近を北向きに流れているため流木が漂流してきたもの。

- 種子島周辺海域の被害状況は西之表港・馬毛島周辺海域での被害が多く、屋久島周辺海域では、一湊・志戸子漁港(屋久島北部)沖での被害が多い。
当該海域周辺は黒潮本流及び分岐流の影響が大きく、流木が漂流しやすい海域であるため航行船舶等は十分留意する必要がある。
- 志布志湾周辺での被害状況は、黒潮の分岐流の影響により志布志湾沖まで運ばれた流木と接触したものと推測される。
大隅群島西方海域で流木が発見されている現状を考慮すると、大隅海峡を通過し同海域に漂流する可能性が十分考えられるため、当該海域を航行する船舶等は十分留意する必要がある。
- 宇治群島及び草垣群島周辺海域では、黒潮本流から分岐した北向きの海潮流やさらに分離した支流が同海域に流れ込む環境にあり、且つ、潮目が発生しやすく流木が溜まる傾向にあるので、当該海域を航行する船舶等は十分留意する必要がある。
