## 火災から漁船を守るために

第二管区海上保安本部 海の安全推進室

漁船かわら版

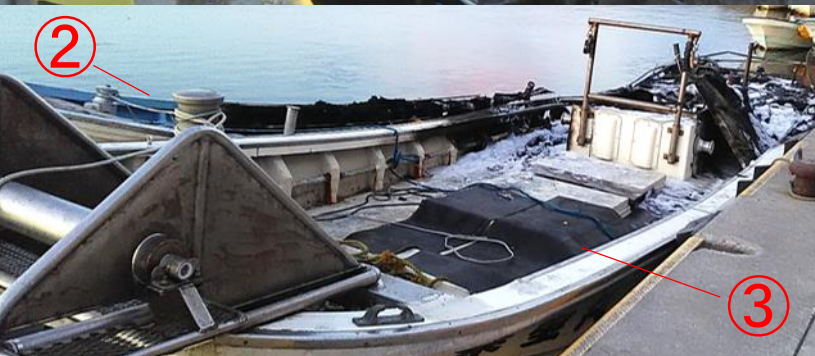
写真①は今年6月、  
取り付けていた  
**船外機の「バッテリー」**  
から出火した和船型漁船  
です。

出火した漁船は炎により船尾  
の係留策が焼き切れ、  
近くに係留していた漁船  
2隻を延焼させました。

- ①出火元の船舶
- ②,③延焼による被害船舶

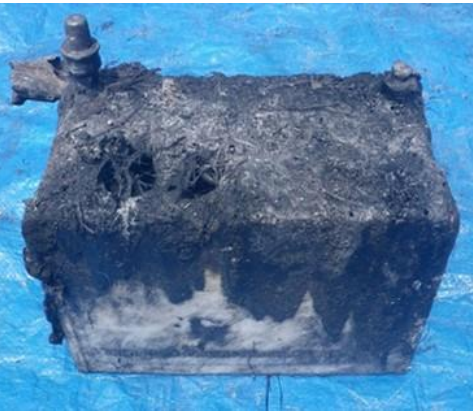
調査したところ、船外機用バッテリーの短絡防止のため、ターミナルのマイナス部分を外してから布を被せて絶縁対策をしていたところ、マイナス部分が動揺等で振れ回りプラス側に接触（短絡）して火花を起こし、被せていた布に火がつく等して、火災が発生したものと考えられます。

**接触を防ぐため、ケーブルを固定する等の**必要があります。
