## 火災から漁船を守るために

第二管区海上保安本部 海の安全推進室

漁船かわら版

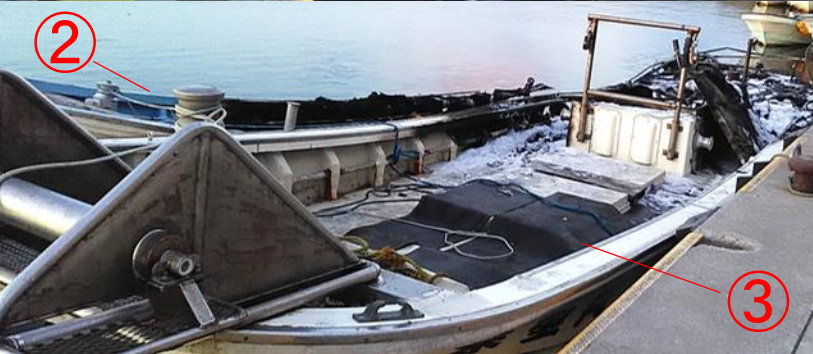
写真①は今年6月、  
取り付けていた  
**船外機の「バッテリー」**  
から出火した和船型漁船  
です。

出火した漁船は炎により船尾  
の係留策が焼き切れ、  
近くに係留していた漁船  
2隻を延焼させました。

- ①出火元の船舶
- ②,③延焼による被害船舶

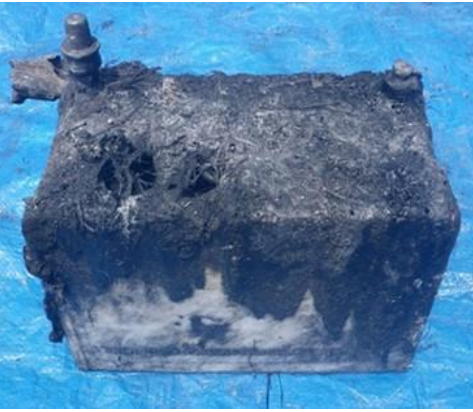
調査したところ、船外機用バッテリーの短絡防止のため、ターミナルのマイナス部分を外してから布を被せて絶縁対策をしていたところ、マイナス部分が動揺等で振れ回りプラス側に接触(短絡)して火花を起こし、被せていた布に火がつく等して、火災が発生したものと考えられます。

**接触を防ぐため、ケーブルを固定する**等の必要があります。

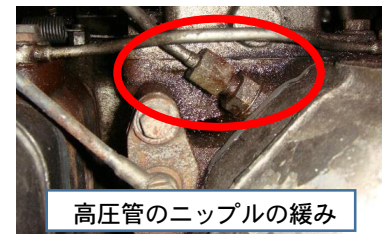
燃料高圧管等に破損が生じると、燃料油が噴出、高温の排気管やエンジンに接触することで**発火**する恐れがあります。

高圧管のニップルの緩み

高圧管のニップルや排気管のフランジ部のボルト・ナットの緩みの点検、適正なトルクでの締付け、排気管振れ止め対策などを確実に実施しましょう。
