速報！**転覆海難**による **死亡事故**が発生しています

事故概要

第二管区海上保安本部 海の安全推進室

漁船かわら版

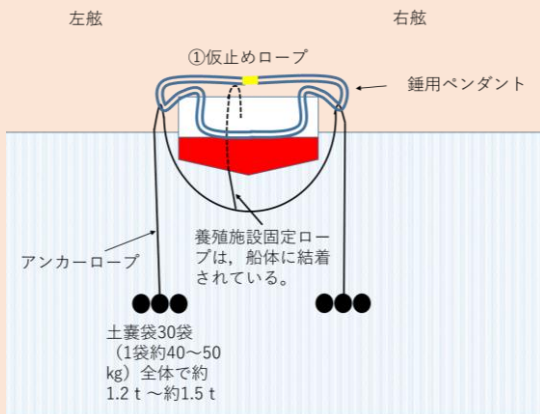
①ほや養殖施設の錘設置作業の準備時の状況

令和2年4月下旬、岩手県沿岸で漁船(2名乗り組み)が、ほや養殖施設の土俵(土嚢による沈錘)を投入作業中、土俵の一部が手順どおりに沈まなかったため船体が傾斜し転覆、乗船者1名が亡くなりになりました。事故者は、救命胴衣未着用でした。

養殖施設設置作業等を行う際は、使用ロープ等や作業手順の再確認を徹底し、必ず救命胴衣を着用しましょう！

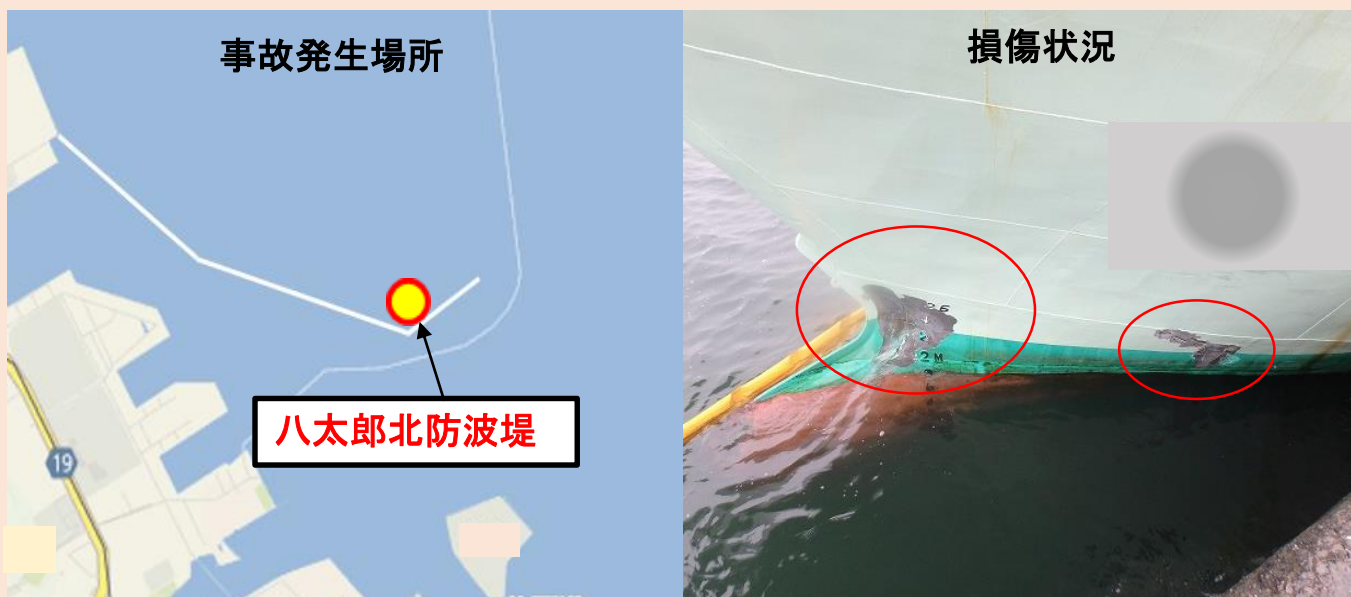
令和元年6月上旬午後9時頃、青森県八戸港内で漁船（乗組員14名・149トン）が入港中、防波堤に衝突、船首部に亀裂が生じ、油が流出しました。当時、海上濃霧警報が発表されており、視界が約200メートルでした。

当直者は後部甲板で行っていた網の修理を見るため船橋を離れ、見張りを怠ったことから防波堤に衝突したものです。

当時は夜間に加えて濃霧であったことから、より慎重に操船しなければならず、見張り・レーダー等による監視を強化するべきでした。
