火災から漁船を守るため

火災事故事例・発火の原因

第二管区海上保安本部 海の安全推進室

漁船かわら版

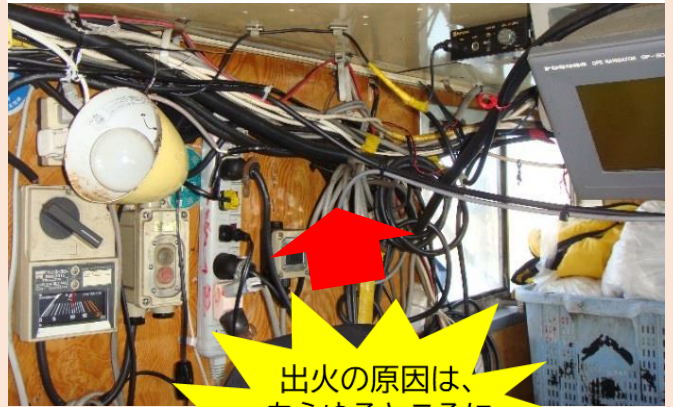
乱雑した配線状況 (船橋内の状況)

- ★排気ガスが漏れているのを発見した際は、**早急に修理**をしましょう！
- ★**配線の点検**や**機関室の清掃**を心がけましょう！
- ★**整備事業者**による**定期点検整備**を受けましょう！
- ★無人機関室内には、**自動拡散型消火器**を設置することを推奨します！

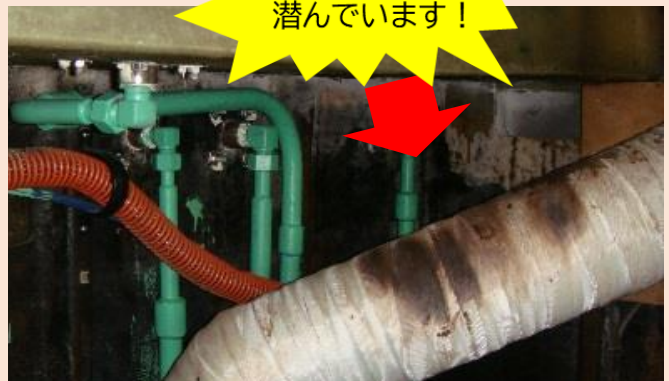
排気ガス漏れによる保護材の焼付き(機関室内)

船長は、エンジンの排気集合管から過給機へ繋ぐ接続部の隙間から高温の排気ガスが漏れていたことを知っていたものの、修理をするのが億劫であったため長年放置したまま運航していたところ、漏れた高温の排気ガスが付近の配線に吹き付けられ、溶け出し発火したものの。

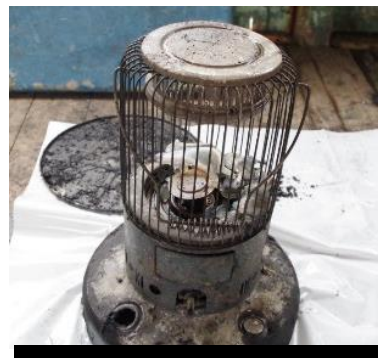
離船前にストーブは消した！？消し忘れによる火災が多発！

出火元のストーブ

今年は、例年に比べ気温が低い日が続いています。石油ストーブやオイルヒーター等の消し忘れによる火災が発生していますので、その場を離れる時は、**必ず電源を切り**、また**衣類など燃えやすい物の近くで使用しないよう**にしましょう。
