マリレ情報よろず屋

平成27年10月発行第37号
第二管区海上保安本部
マリレジャー安全推進室

平成27年8月、9月 船舶事故及び海浜事故等

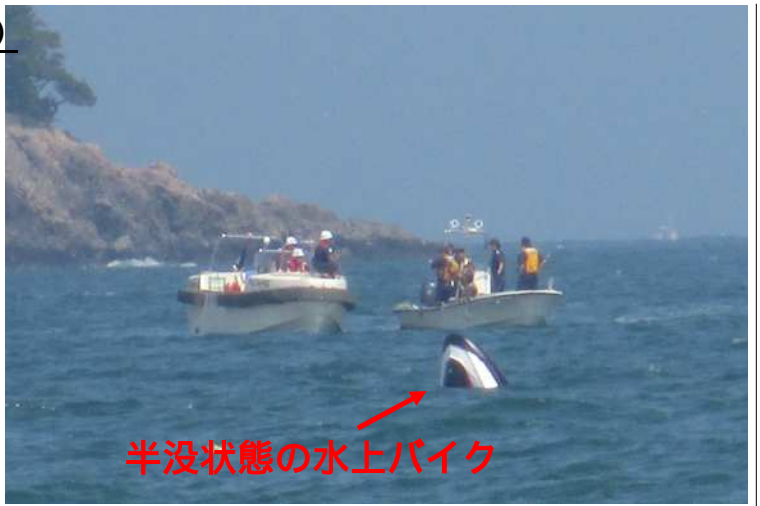
事故者は、水上バイクに3名乗船し遊走していたところ、左旋回した際にバランスを崩して転覆しました。船体を復原しようとしたのですが、3名とも経験が浅く、復原させることができませんでした。その後、付近を航行中の他の水上バイク乗船者の協力で船体を復原することができましたが、復原まで時間を要したことから船内に浸水し、船体が半没状態となりました。

事故者の水上バイクを取扱う知識が浅かったことが原因でした。水上バイクはある程度防水性を持っていますが、転覆した場合は浸水を防ぐため、直ちに復原しなければなりません。今回は付近を航行する他の水上バイクがいたからよかったのですが、常に他の船舶が航行しているとは限りません。水上バイクに乗船する際は、自船の取扱い方法をしっかり把握した上で、安全にマリレジャーを楽しみましょう。

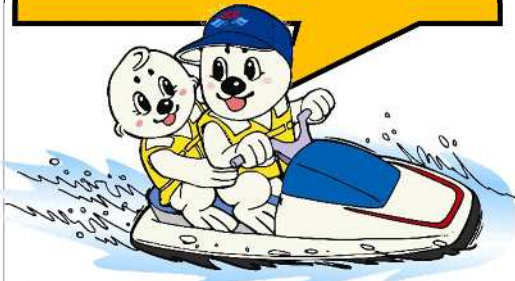
水上バイクの船尾には回転方向を説明したステッカーが貼られているよ！

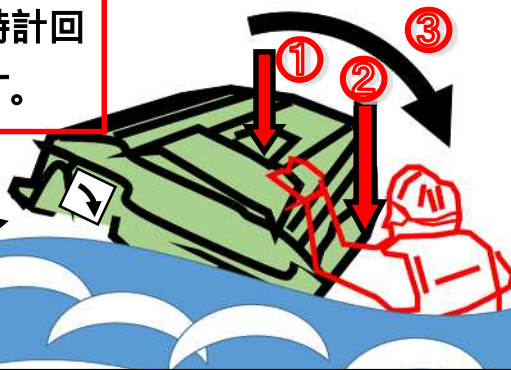
時計回りに復原させる船舶の場合

後方から見て時計回りに回転させます。

吸水口に手をかけます。

船縁に足を載せ、体重をかけて押し下げます。

転覆した時は慌てず船尾に貼られているステッカーで回転方向を確認し、復原しましょう。

注意：回転させる際は、復原したバイクの下敷きにならないように気をつけましょう。
