## 大晦日早朝！船舶が安芸灘南航路第四号灯浮標へ衝突

2009年の最後の日、大晦日早朝、韓国籍の大型コンテナ船(8,651ト)が安芸灘南航路第四号灯浮標へ衝突しました。この日は、前日からの冬型気圧配置により強風が止まず悪天候となっている最中のできごとでした。(位置下記)

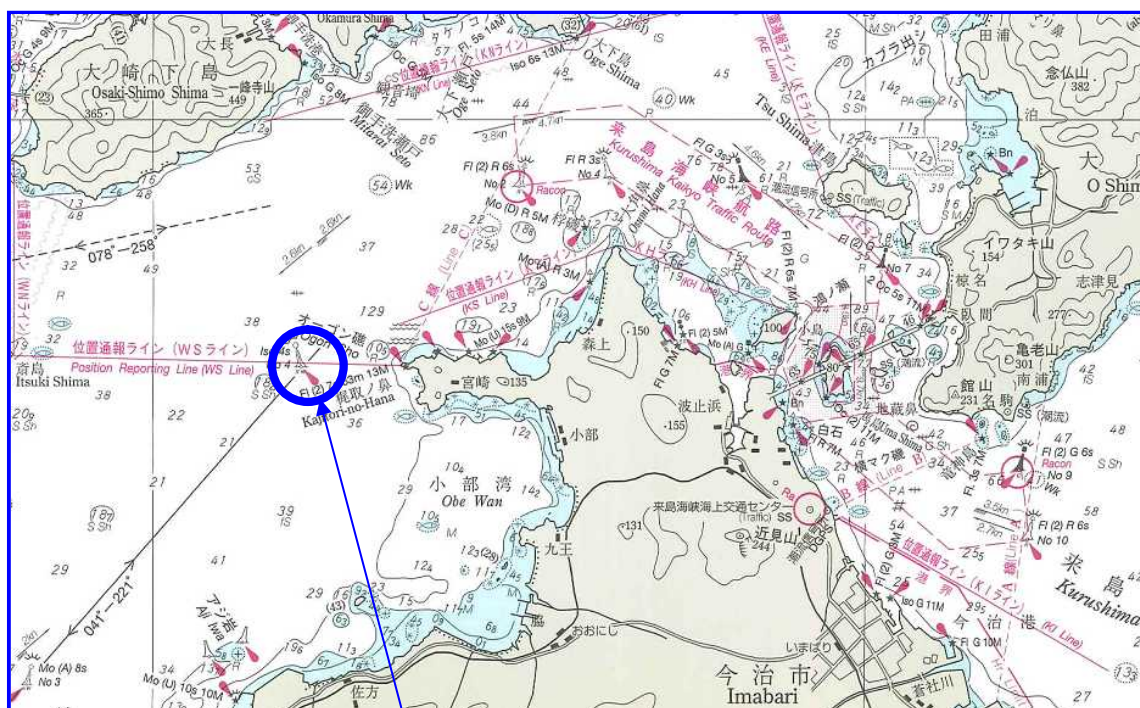
安芸灘南航路第四号灯浮標

今回の衝突でこの灯浮標は大きく損傷を受けたばかりでなく、海図に記載されている定められた位置から北東方向に約140mも移動しました。この復旧にあたっては、早期実施を目指して調整中ですが、その経費は原因者である船舶の賠償責任者に補償してもらうことになります。

船舶衝突により海図記載位置より北東方向約140m移動

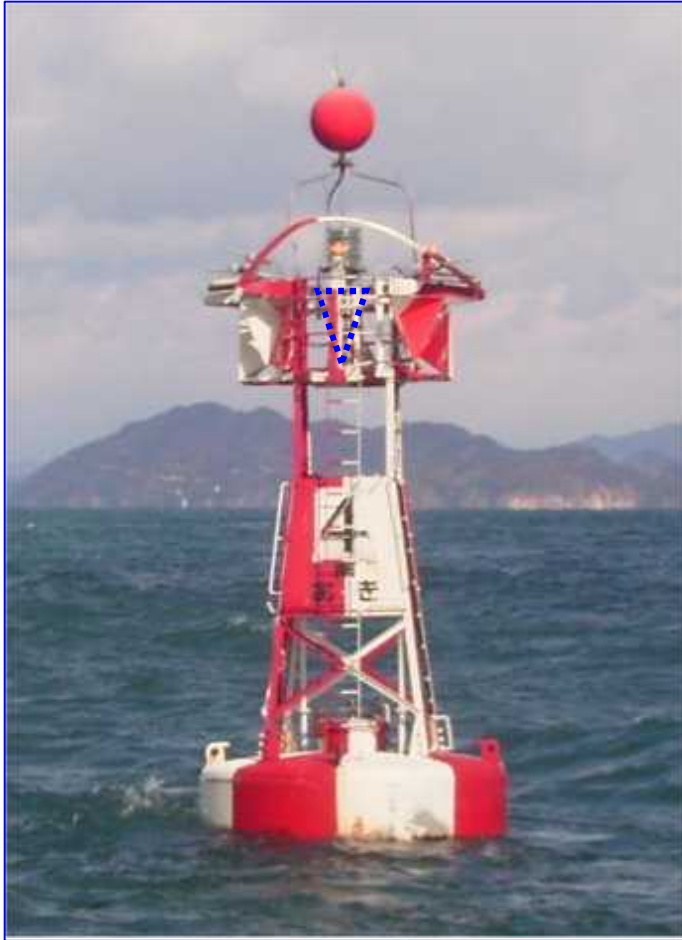
安芸灘南航路第四号灯浮標

船舶が衝突したため灯浮標の上部に設置してある枠が上部に曲がってもう少して灯ろうが破損するところでした。

この衝突で三角錐の形をしたレーダーレフレクターという大切な設備も海中に落下してなくなりました。

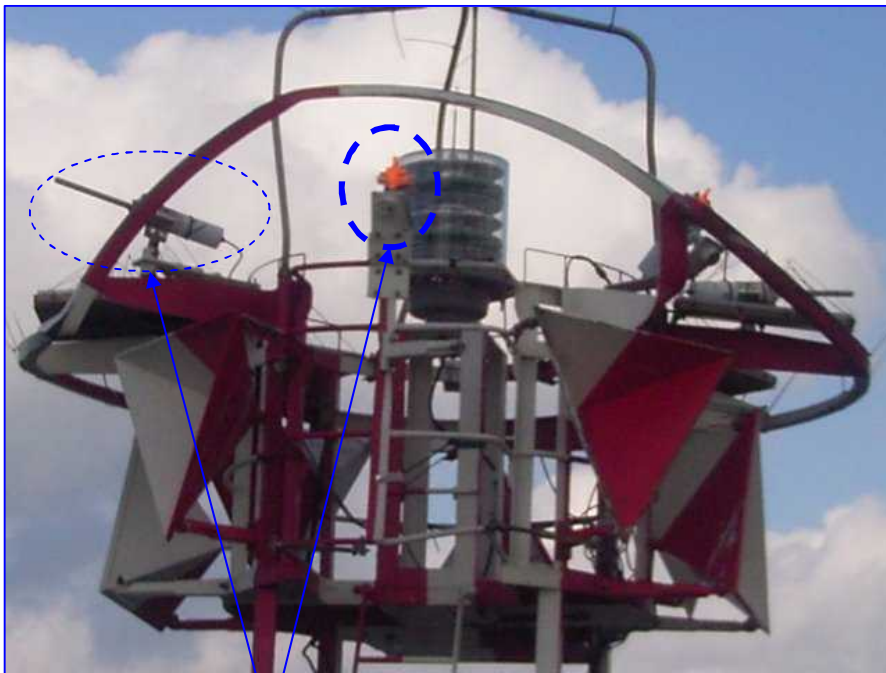
この装置から特殊塗料が発射されます

この特殊装置で必ず衝突した船舶を特定できます。逃げ得は絶対許しません。

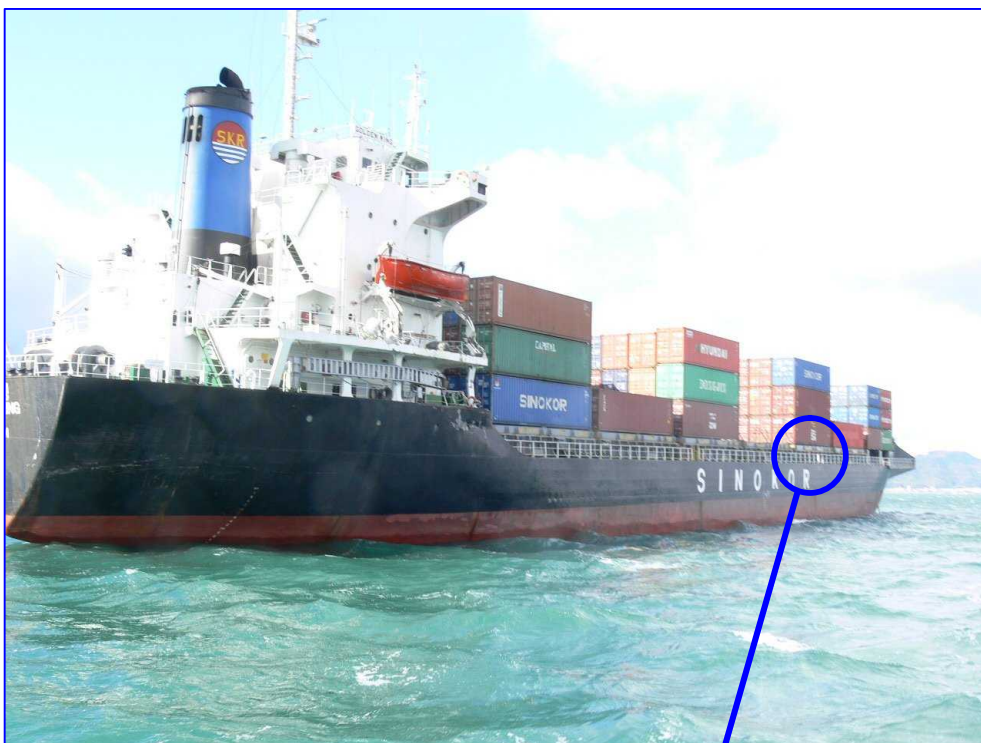
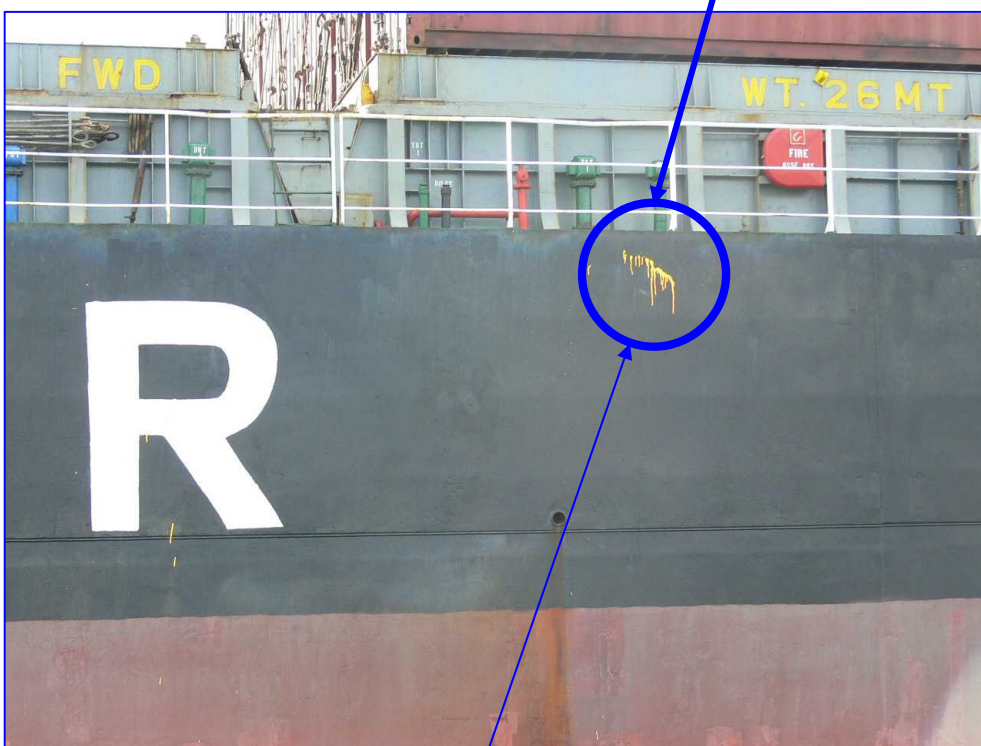
船舶が衝突したときに保安部に通報する特殊な装置が灯浮標に取付けられています。  
この装置から特殊な塗料が船舶めがけて発射します。  
灯浮標に衝突したときに塗料が付着した状態です。
