当庁航空機が確認した軽石と思われる漂流物の状況 (イメージ図)

確認日時：令和3年11月18日（木）午後0時頃～午後4時25分頃

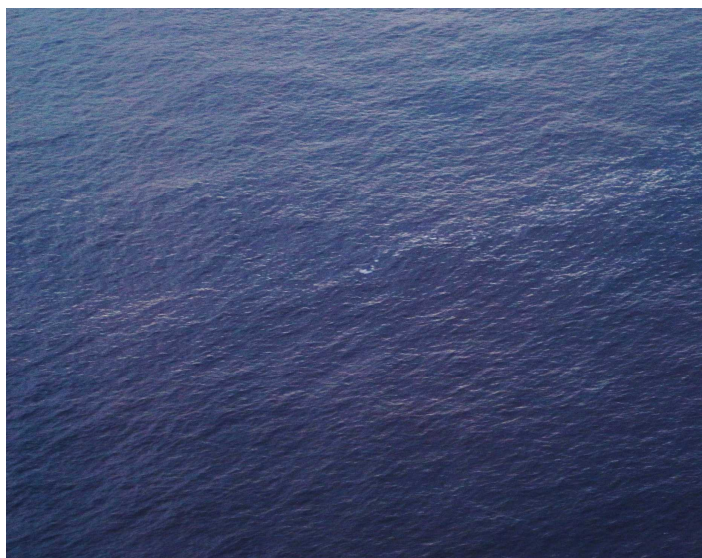
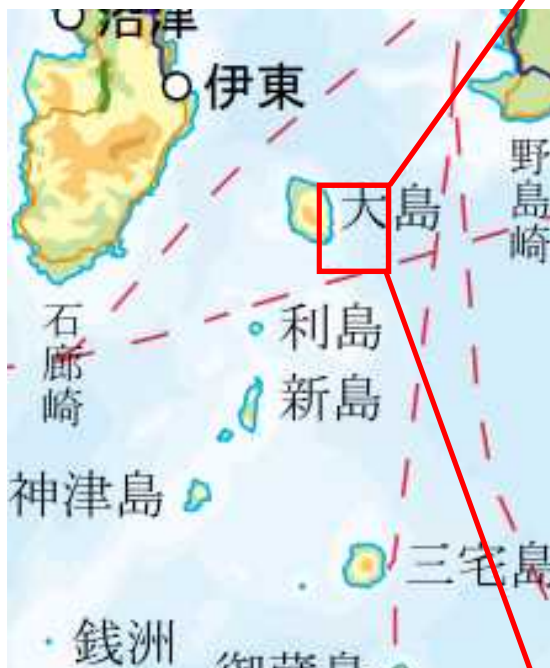
潮目に沿って筋状に漂流する様子
※軽石か不明

確認場所：大島の長根岬から北東方約6.4キロメートル付近海域

漂流状況：上記海域において、5メートル×6.5キロメートルの範囲を潮目に沿って筋状に漂流中
※この他の海域においても広く漂流している可能性があります。

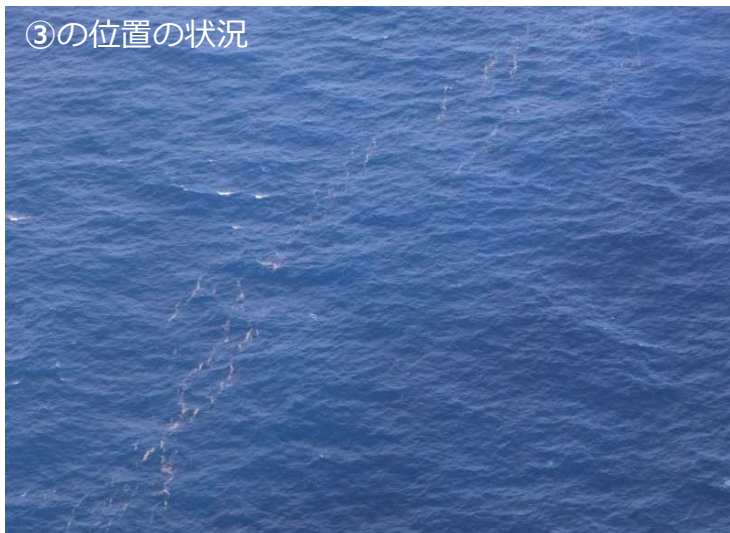
③の位置の状況

- ② 33-55.2N 138-36.4E付近 1m×100m1本筋状
- ③ 33-50.0N 138-09.7Eから33-34.9N 138-06.0Eの間 2m×100m11本筋状
- ④ 33-50.1N 138-24.5E付近、1m×100m1本筋状
- ⑤ 33-50.2N 138-49.3E付近、1m×100m1本筋状
- ⑥ 33-45.2N 138-50.7E付近、1m×100m3本筋状
- ⑦ 33-39.0N 138-10.1E付近、2m×200m1本筋状 東端は5m×50m塊
- ⑧ 33-40.6N 138-35.8E付近、1m×200m3本筋状
- ⑨ 33-40.5N 138-51.6E付近、1m×500m3本筋状
- ⑩ 33-34.9N 138-47.3E付近、2m×200m2本筋状
- ⑪ 33-30.2N 138-45.3E付近、1m×30m4本筋状
- ⑫ 33-30.2N 138-48.3E付近、1m×30m3本筋状
- ⑬ 33-34.0N 139-03.4E付近、2m×200m1本筋状

漂流状況：上記海域において、1～2メートル×30～500メートルの範囲を筋状又は塊にて漂流中
