当庁航空機が軽石と思われる漂流物を確認した海域 (イメージ図)

確認日時：令和3年11月19日（金）午後0時頃～午後3時45分頃

軽石と思われる漂流物の状況写真

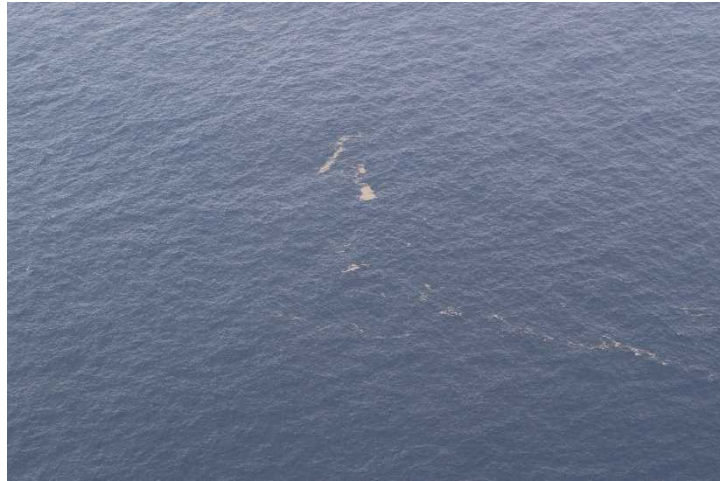
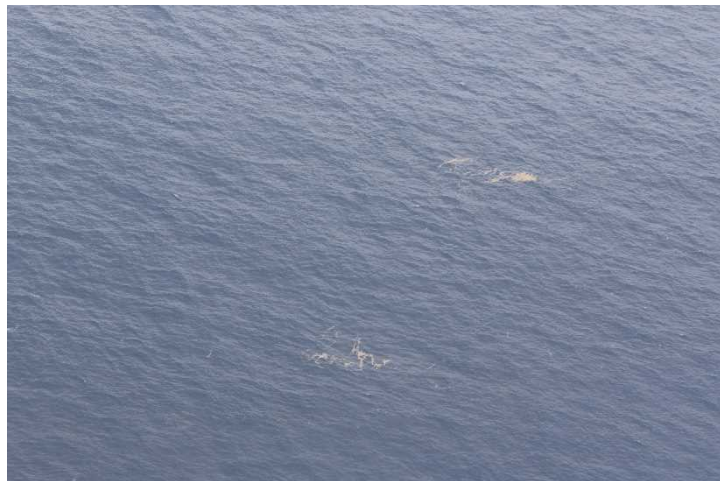
①の位置の状況

確認場所：御蔵島スバル岩から北東方
約800メートル付近海域

漂流状況：上記海域において、1メートル×50メートルの範囲を
筋状に漂流中

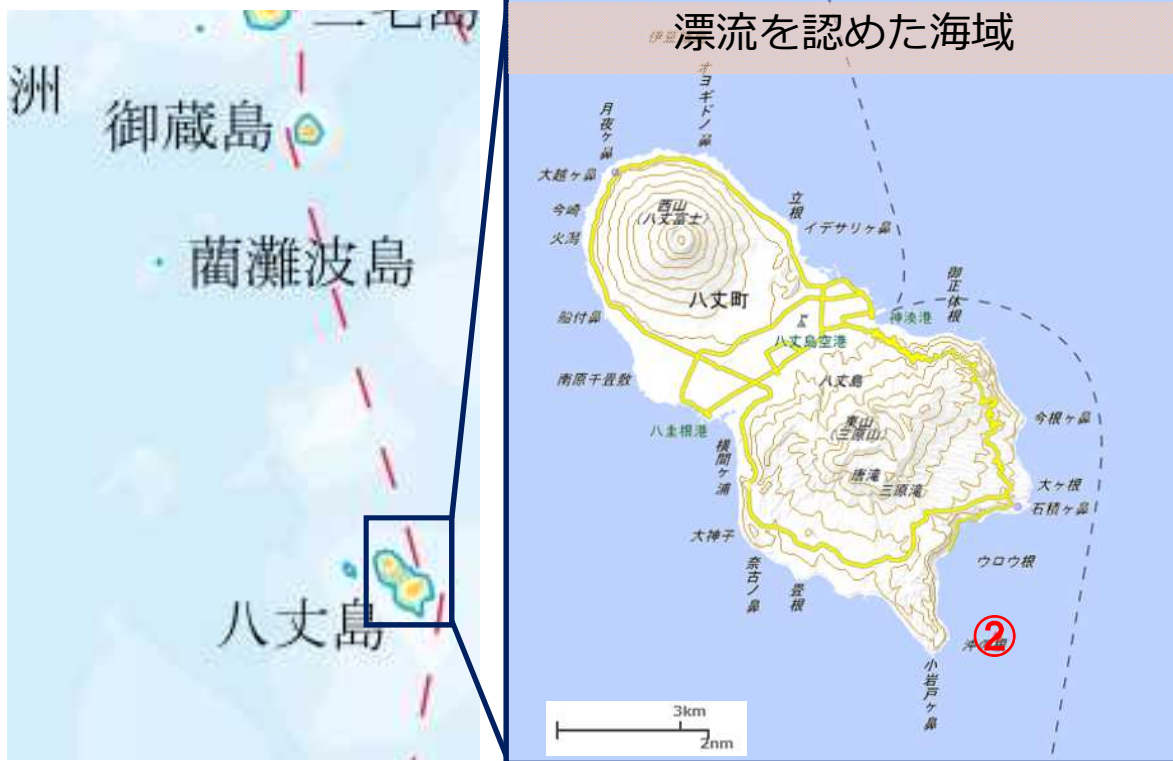
②の位置の状況

確認場所：八丈島南端から東北東方

約1.7キロメートル付近海域

漂流状況：上記海域において、2メートル×100メートルの範囲を筋状に漂流中

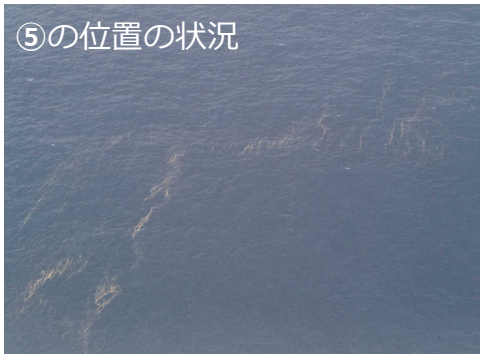
⑤の位置の状況

- ③33-45N 139-24E付近、2m×500m2本筋状
- ④33-43N 139-20E付近、2m×200m5本筋状
- ⑤33-31N 139-08E付近、2m×500m4本筋状
- ⑥33-26N 139-03E付近、2m×100m約50本筋状
- ⑦33-22N 138-53E付近、2m×100m2本筋状
- ⑧33-25N 138-49E付近、2m×200m30本筋状
- ⑨33-43N 138-12Eを中心に三日月状、広範囲に漂流物 最大幅約5.4km
- ⑩33-48N 138-05E付近、2m×20m30本筋状
- ⑪33-19N 137-23E付近、2m×200m10本筋状
- ⑫33-01N 137-37E付近、2m×100m50本筋状

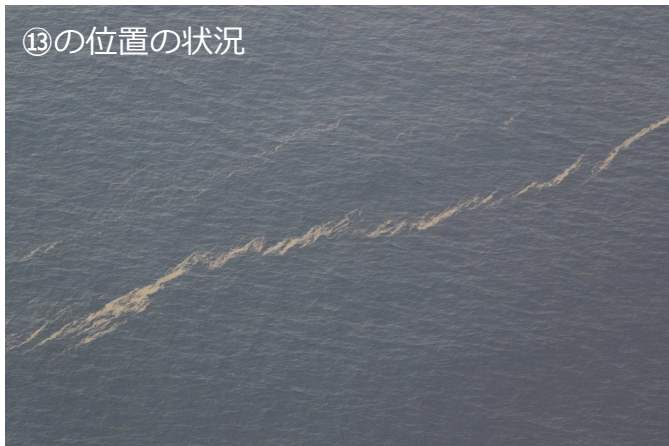
⑬の位置の状況

確認場所：⑬ 32-47N 137-41Eから32-31N 137-41E

漂流状況：上記海域において、約2～50メートルの範囲を筋状にて漂流中
※この他の海域においても広く漂流している可能性があります。

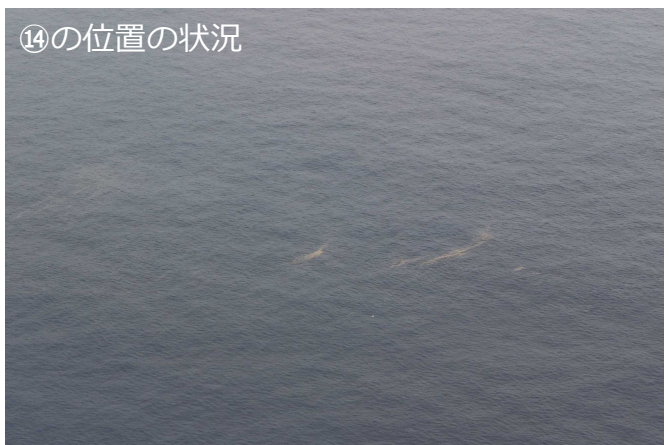
⑭の位置の状況

⑭ 30-58N 138-24Eから30-52N 138-34E
