当庁航空機が軽石と思われる漂流物を確認した海域 (イメージ図)

当庁航空機が確認した軽石と思われる漂流物の状況 (イメージ図)

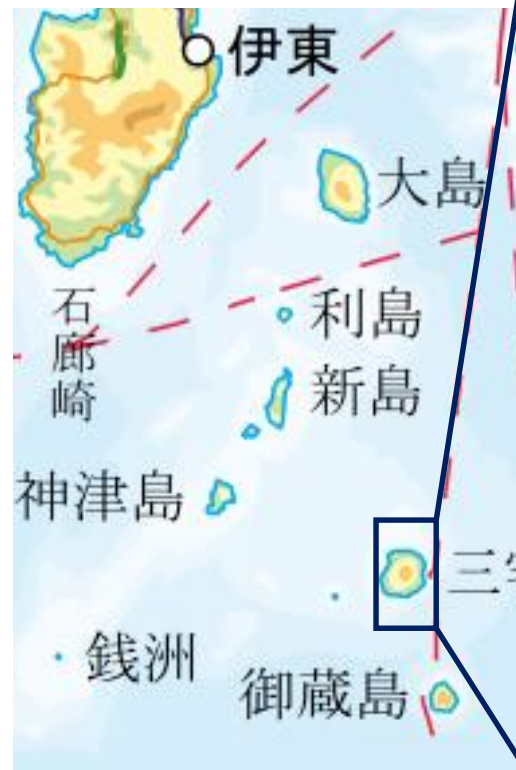
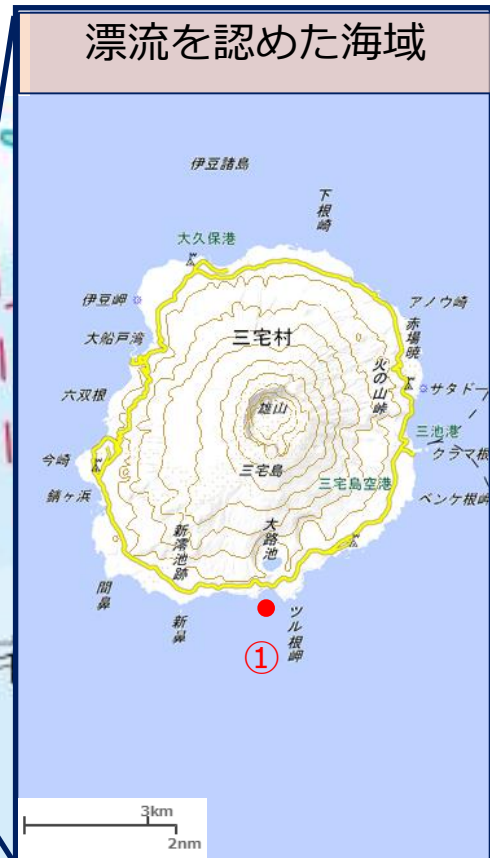
確認場所：三宅島南側の海域 距岸から約60メートル

漂流状況：上記海域において、漂流中

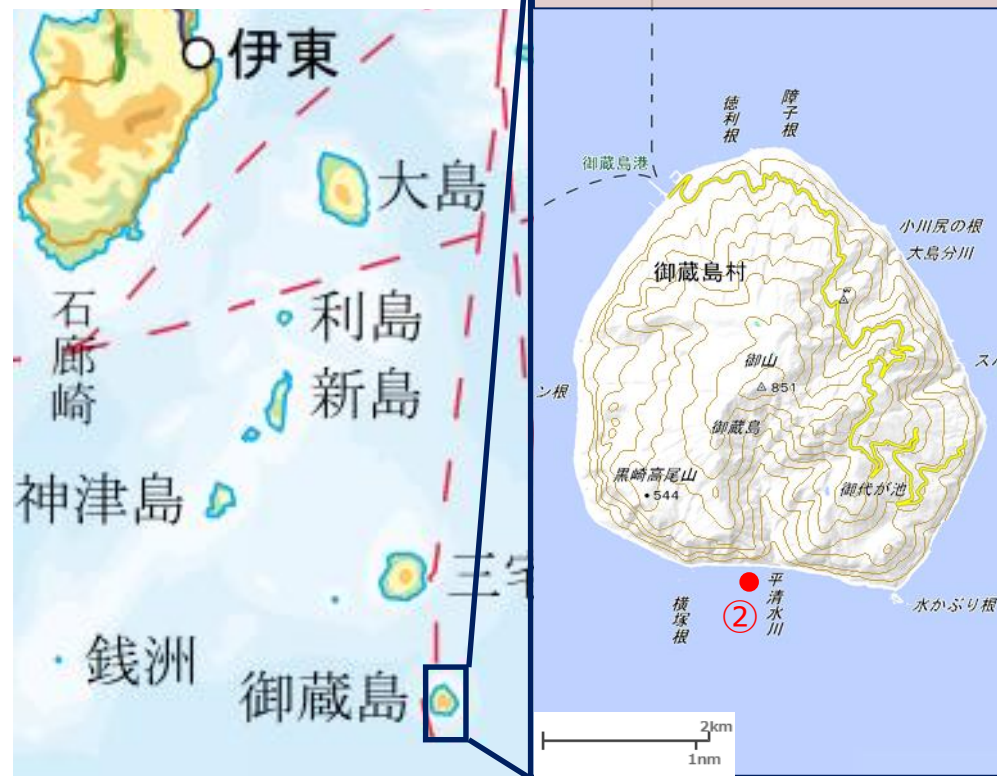
確認場所：御蔵島南側の海域 距岸から約50メートル

漂流状況：上記海域において、筋状に漂流中

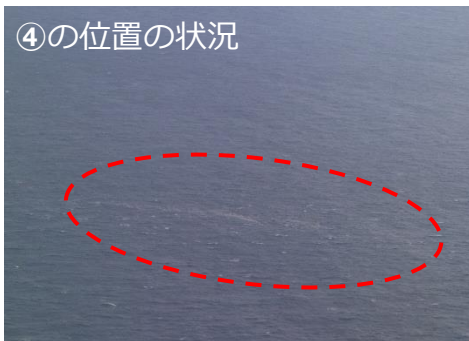
④の位置の状況

- ③ 34-22.2N 139-58.4E付近
- ④ 34-09.0N 139-38.5Eから34-07.6N 139-46.4Eの間
- ⑤ 33-57.6N 139-40.0Eから33-57.5N 139-53.8Eの間
- ⑥ 33-42.7N 138-46.0Eから33-30.9N 138-02.6Eの間
- ⑦ 33-32.6N 139-34.2Eから33-37.7N 139-16.7Eの間

漂流状況：上記海域において、幅約1メートル×長さ50～500メートルの筋状にて漂流中
