軽石と思われる漂流物の状況写真

千葉海上保安部館山分室にて確認した軽石と思われる漂流物の状況

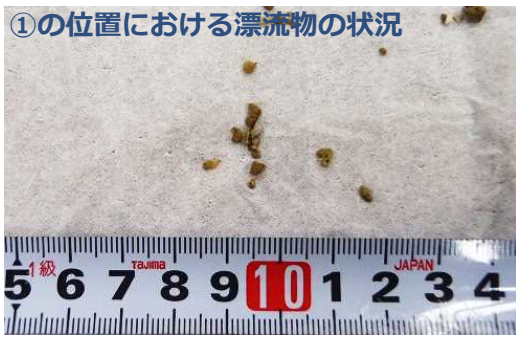
①の位置における漂流物の状況

漂流状況：上記①海域において、直径約2から3ミリメートルの粒状の漂流物が点在

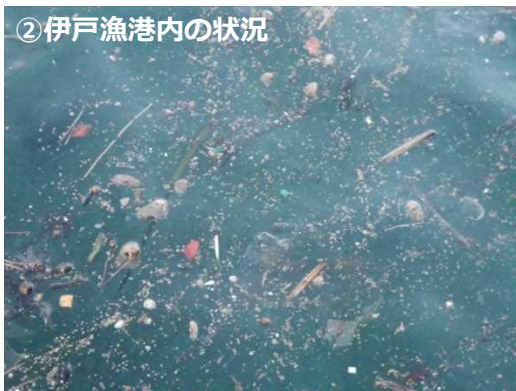
②伊戸漁港内の状況

上記②各漁港内において、直径約2ミリメートルから4センチメートルの粒状の漂流物が滞留
