平成 21 年 9 月 6 日 1920
第十管区海上保安本部

大隅群島及びトカラ群島西方沖流木情報（第 6 報）

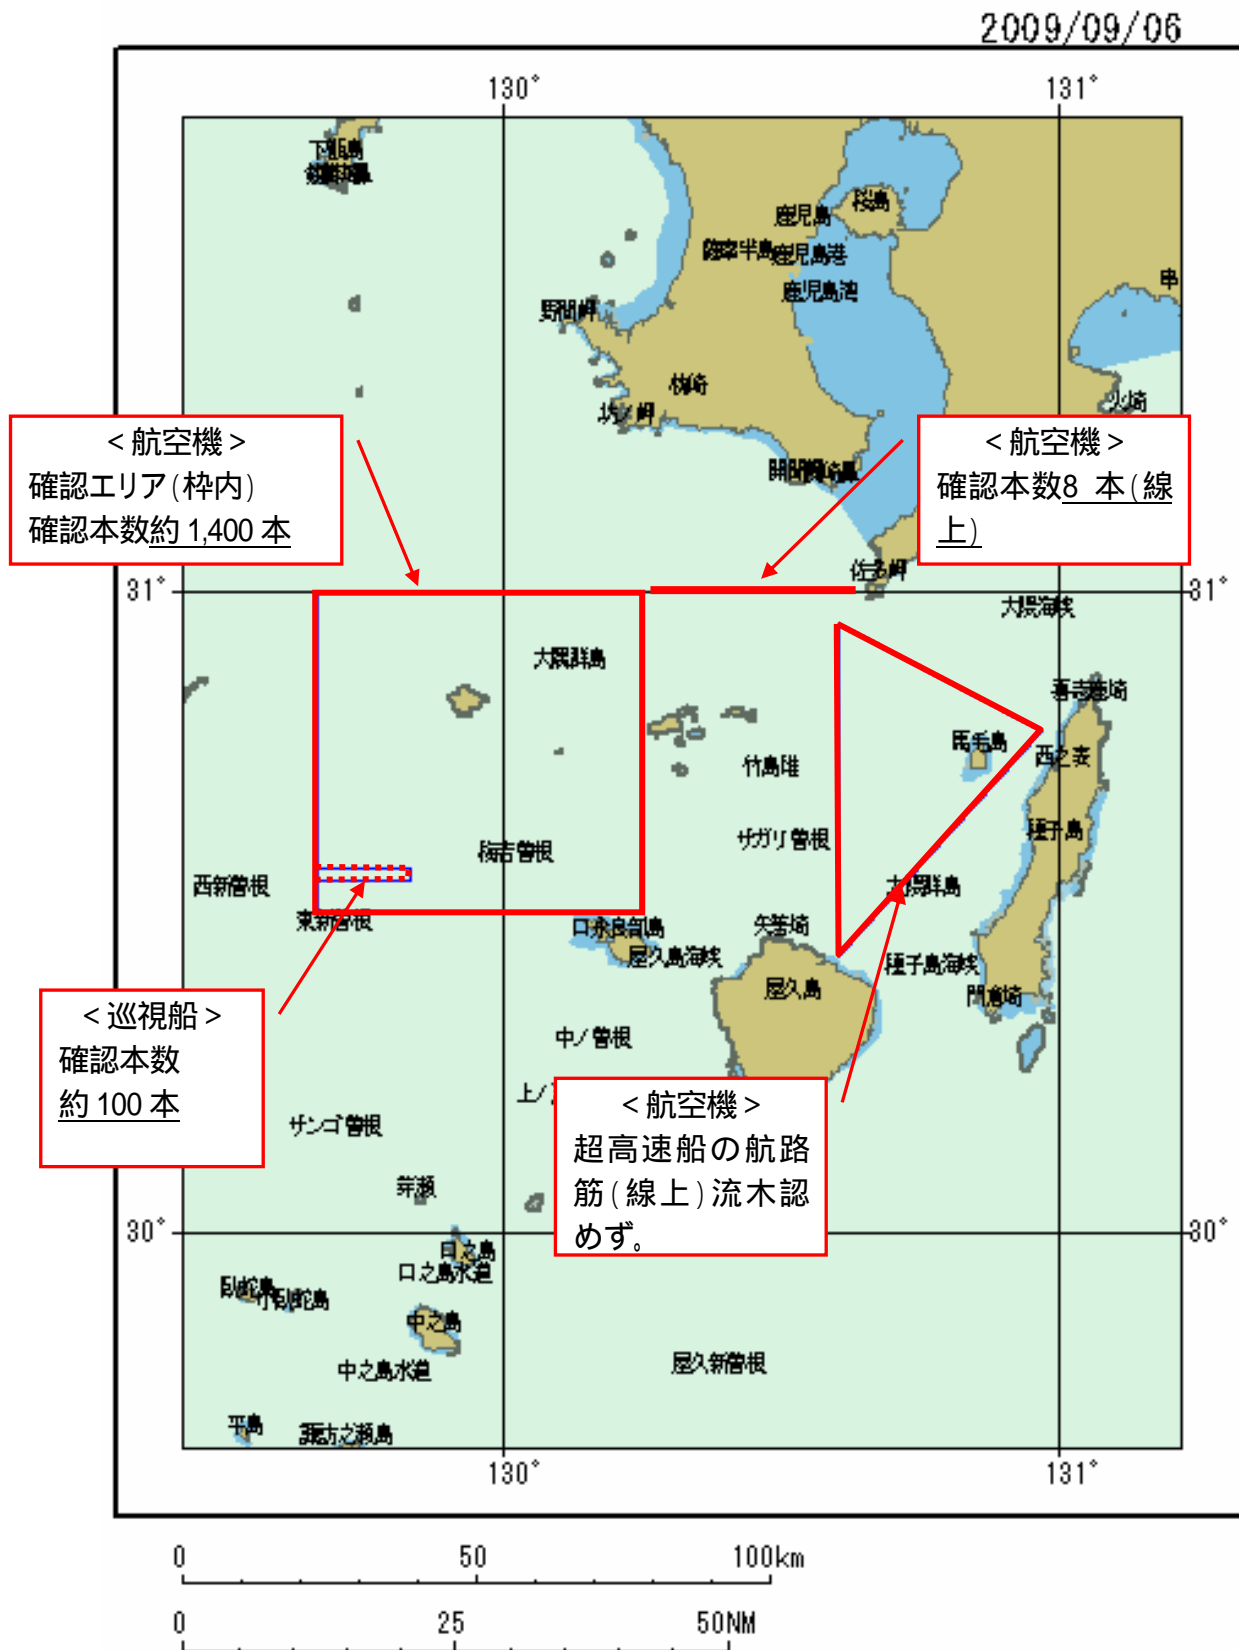
流木位置図 (9月6日)

- (1) 本日、引き続き巡視船・航空機により流木調査を実施した。
本日の調査は、超高速船の航路筋西方海域を重点的に行った。
本日 18 時現在の調査状況は次のとおり。(別図参照)
- 超高速船航路筋西方海域
 - ・巡視船
30-34N・129-40E、30-34N・129-50E、30-33N・129-50E、30-33N・129-40E で
囲まれる範囲に約 100 本の流木を確認。
 - ・航空機
31-00N・129-40E、31-00N・130-15E、30-30N・130-15E、30-30N・129-40E で
囲まれる範囲に約 1,400 本の流木を確認。
 - 超高速船の航路筋
流木を認めず。
 - その他周辺海域
 - ・航空機
佐多岬とその西方約 40 扣の地点(30-00N・130-15E)までの間に、8 本の流木
を確認
- 確認された流木の形状は長さ約 1~10m、直径約 0.2~1m
- (2) 流木の揚収については、海上荒天のため実施できなかった。
気象・海象(12時40分現在):
天候晴れ、北東の風 9m/s、波浪 1m、うねり 3m、視程 10 扣
- (3) 流木による被害情報は確認されていない。
- (4) 引き続き、流木が黒潮に沿って漂流し超高速船の航路筋へ達することが懸念される
ため、通航船舶に対して地域航行警報・NAVTEX航行警報・MICS〔沿岸域
情報提供システム〕・AIS〔船舶自動識別装置〕により安全情報提供を行うと共に、
地方自治体・漁協・船舶運航会社等へも情報提供を行っている。
- (5) 7 日、巡視船・航空機により、超高速船航路筋西方海域の流木調査及び揚収を実施
する。
