係留中の漁船からの 海中転落に注意！！

発生日：令和8年3月16日（月）午前10時頃

場所：西宇和郡伊方町豊の浦漁港

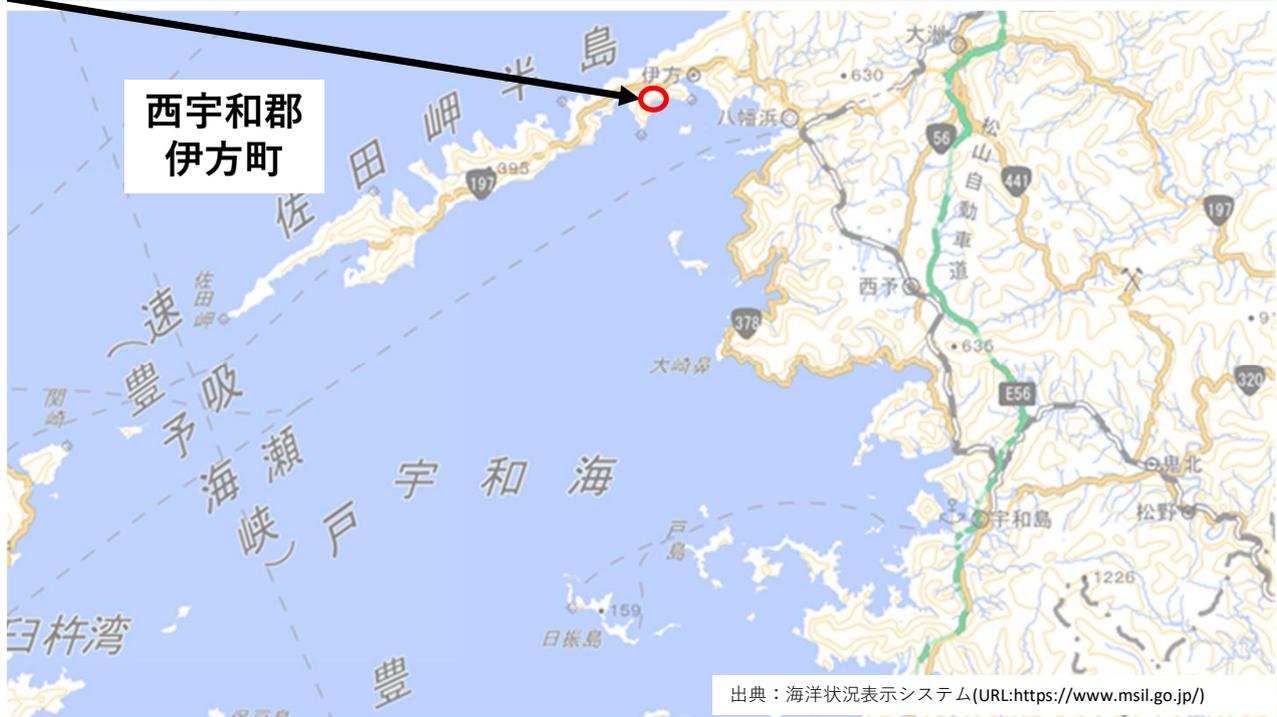
概要： 事故者は、漁港内の岸壁に係留中の事故者所有の漁船において作業中、漁船の船首側から岸壁に移動しようと岸壁に足をかけたところ、係留索の緩みにより漁船と岸壁の間隔が広がり体勢を崩し、海中に転落しました。

事故現場の状況

1. 上記円グラフが示す漁船からの海中転落時の状況の割合は、投揚網作業中が最も多く、次いで多いのが今回のような整備作業中です。
2. 今回は、ドック前の整備を行っていたことから、上記円グラフの整備作業中に該当します。また、出港予定がなかったことからライフジャケットは着用していませんでした。
3. 事故者は、海中転落後救助されるまでに約30かかりました。海中転落した場合、救助までに時間がかかる場合もあるため、係留中であっても船上で作業をされる際はライフジャケットを着用し、舷側のあがりやすい場所に縄梯子等を用意しておくなどの工夫を施すことが、万が一の備えになります。
4. 事故を減らすためには、漁業者自身が作業の危険性とその安全対策を把握した上で作業を行って下さい。
