## 火災から漁船を守るために

第二管区海上保安本部 海の安全推進室

漁船かわら版

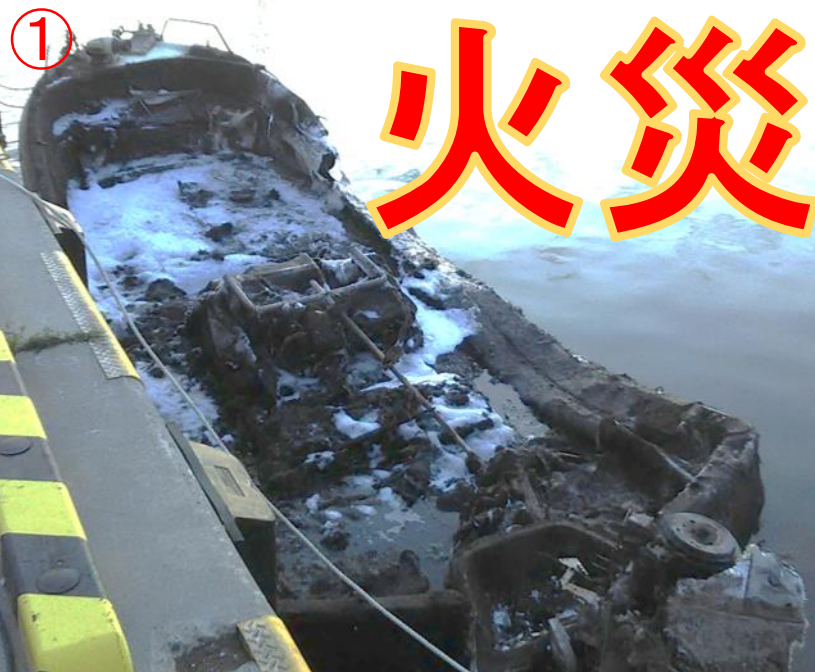
写真①は今年6月、  
取り付けていた  
**船外機の「バッテリー」**  
から出火した和船型漁船  
です。

出火した漁船は炎により船尾  
の係留策が焼き切れ、  
近くに係留していた漁船  
2隻を延焼させました。

調査したところ、船外機用バッテリーの短絡防止のため、ターミナルのマイナス部分を外してから布を被せて絶縁対策をしていたところ、マイナス部分が動揺等で振れ回りプラス側に接触（短絡）して火花を起こし、被せていた布に火がつく等して、火災が発生したものと考えられます。

**接触を防ぐため、ケーブルを固定する等の**必要があります。
