## 火災から漁船を守るために

第二管区海上保安本部 海の安全推進室

漁船かわら版

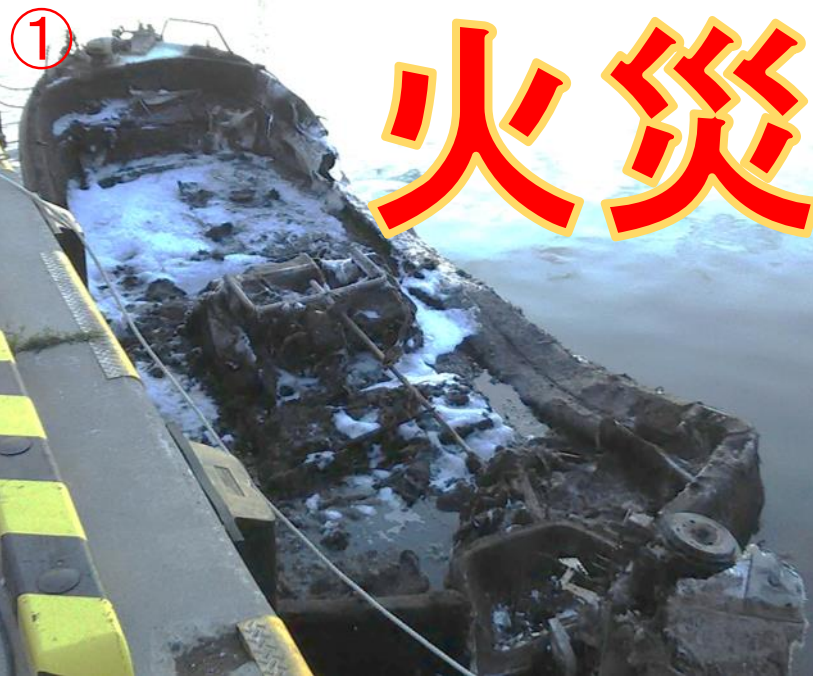
写真①は今年6月、  
取り付けていた  
**船外機の「バッテリー」**  
から出火した和船型漁船  
です。

出火した漁船は炎により船尾  
の係留策が焼き切れ、  
近くに係留していた漁船  
2隻を延焼させました。

- ①出火元の船舶
- ②,③延焼による被害船舶

調査したところ、船外機用バッテリーの短絡防止のため、ターミナルのマイナス部分を外してから布を被せて絶縁対策をしていたところ、マイナス部分が動揺等で振れ回りプラス側に接触(短絡)して火花を起こし、被せていた布に火がつく等して、火災が発生したものと考えられます。

**接触を防ぐため、ケーブルを固定する**等の必要があります。
