火災から漁船を守るため

火災事故事例・発火の原因

第二管区海上保安本部 海の安全推進室

漁船かわら版

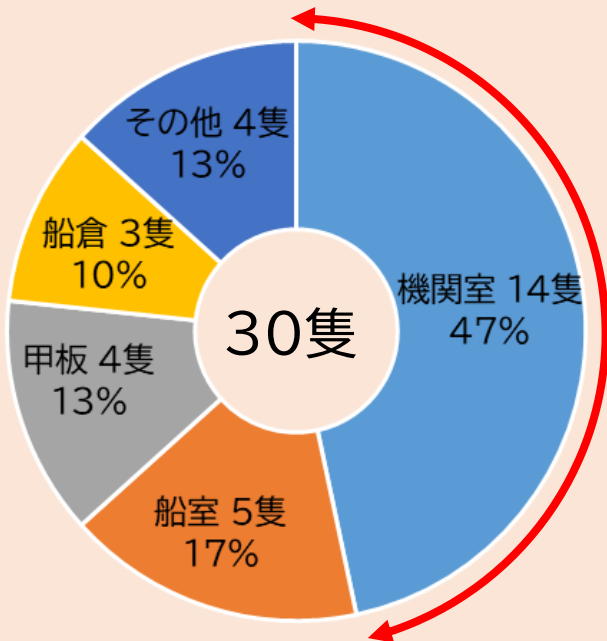
火災船の出火場所 (H23~R2)
※他船からの延焼は除く

半数近くは、機関室から出火しています！

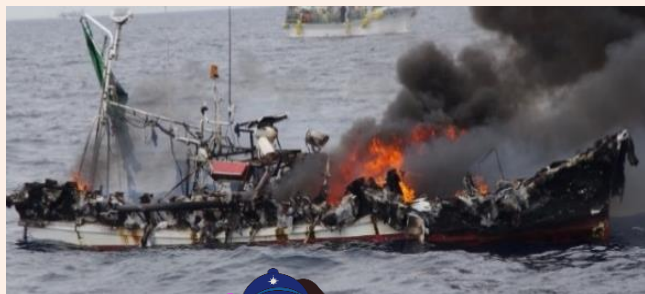
排気ガス漏れが原因による火災

いか一本釣り漁船(一名乗り・5ト未満)が出港後、普段どおりの主機回転数・速力で航行中、異臭がしたため不審に思い、機関室を確認したところ、黒煙が噴出するとともに過給機付近に火炎を認めた。

船長は、消火を試みたが火勢が衰えず断念し、海保に救助を要請した。

船長は、付近の僚船に救助され
漁船は沈没した。

船長は、エンジンの排気集合管から過給機へ繋ぐ接続部の隙間から高温の排気ガスが漏れていたことを知っていたものの、修理をするのが億劫であったため長年放置したまま運航していたところ、漏れた高温の排気ガスが付近の配線に吹き付けられ、溶け出し発火したものの。

- ★排気ガスが漏れているのを発見した際は、**早急に修理**をしましょう！
- ★**配線の点検**や**機関室の清掃**を心がけましょう！
- ★**整備事業者**による**定期点検整備**を受けましょう！
- ★無人機関室内には、**自動拡散型消火器**を設置することを推奨します！
