当庁航空機が確認した軽石と思われる漂流物の状況 (イメージ図)

確認日時：令和3年11月18日（木）午後0時頃～午後4時25分頃

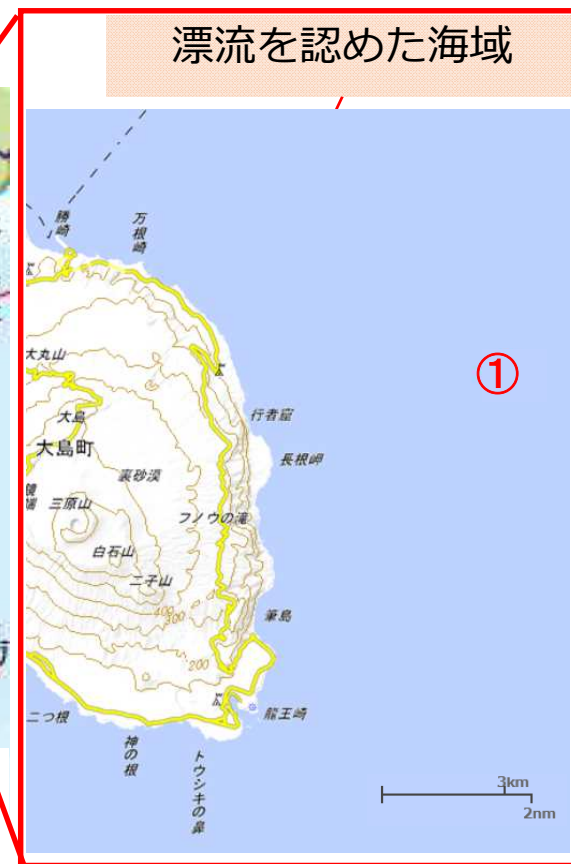
確認場所：大島の長根岬から北東方約6.4キロメートル付近海域

漂流状況：上記海域において、5メートル×6.5キロメートルの範囲を潮目に沿って筋状に漂流中
※この他の海域においても広く漂流している可能性があります。

軽石と思われる漂流物

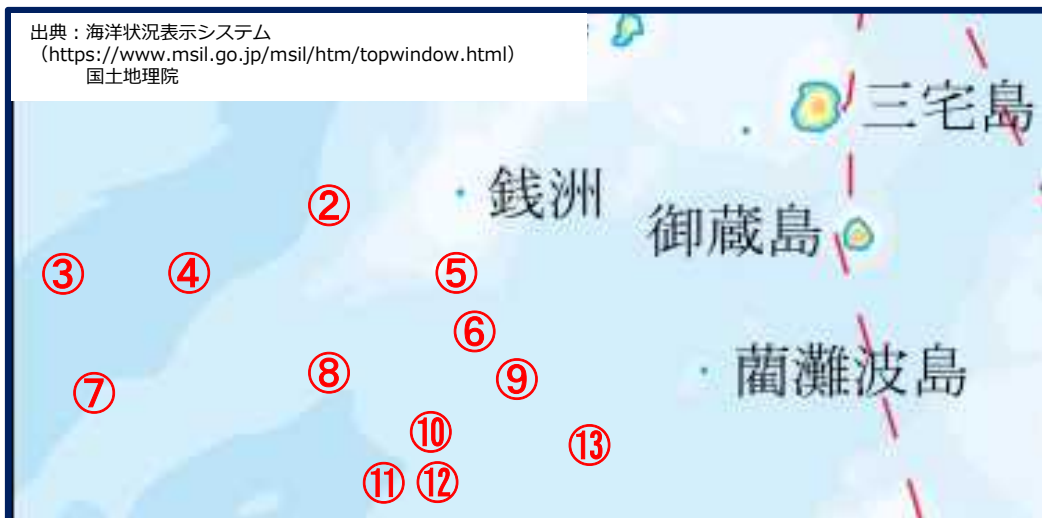
漂流位置及び漂流状況

- ② 33-55.2N 138-36.4E付近 1m×100m1本筋状
- ③ 33-50.0N 138-09.7Eから33-34.9N 138-06.0Eの間 2m×100m11本筋状
- ④ 33-50.1N 138-24.5E付近、1m×100m1本筋状
- ⑤ 33-50.2N 138-49.3E付近、1m×100m1本筋状
- ⑥ 33-45.2N 138-50.7E付近、1m×100m3本筋状
- ⑦ 33-39.0N 138-10.1E付近、2m×200m1本筋状 東端は5m×50m塊
- ⑧ 33-40.6N 138-35.8E付近、1m×200m3本筋状
- ⑨ 33-40.5N 138-51.6E付近、1m×500m3本筋状
- ⑩ 33-34.9N 138-47.3E付近、2m×200m2本筋状
- ⑪ 33-30.2N 138-45.3E付近、1m×30m4本筋状
- ⑫ 33-30.2N 138-48.3E付近、1m×30m3本筋状
- ⑬ 33-34.0N 139-03.4E付近、2m×200m1本筋状

確認場所：上記イメージ図②～⑬の付近海域

漂流状況：上記海域において、1～2メートル×30～500メートルの範囲を筋状又は塊にて漂流中
