軽石と思われる漂流物の状況写真

千葉海上保安部館山分室にて確認した軽石と思われる漂流物の状況

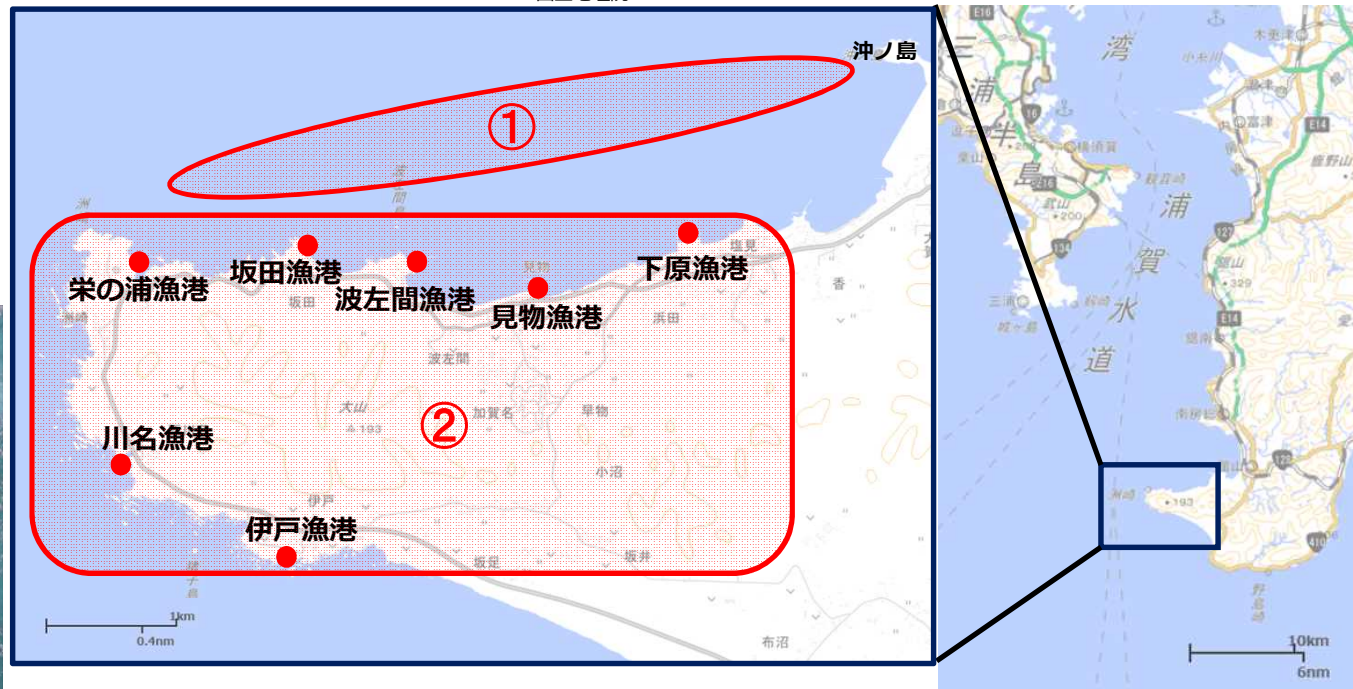
確認日時：令和3年11月30日（火）午後1時10分頃～午後3時45分頃

確認場所：①館山市所在の沖ノ島西方約200メートル付近海上から館山市洲崎所在の栄の浦漁港北東方約500メートル付近海上までの間

②下原漁港、見物漁港、波左間漁港、坂田漁港、栄の浦漁港、川名漁港、伊戸漁港

漂流状況：上記①海域において、直径約2から3ミリメートルの粒状の漂流物が点在

上記②各漁港内において、直径約2ミリメートルから4センチメートルの粒状の漂流物が滞留
