黒潮等の概況

知林ヶ島周辺海域の流れのようす

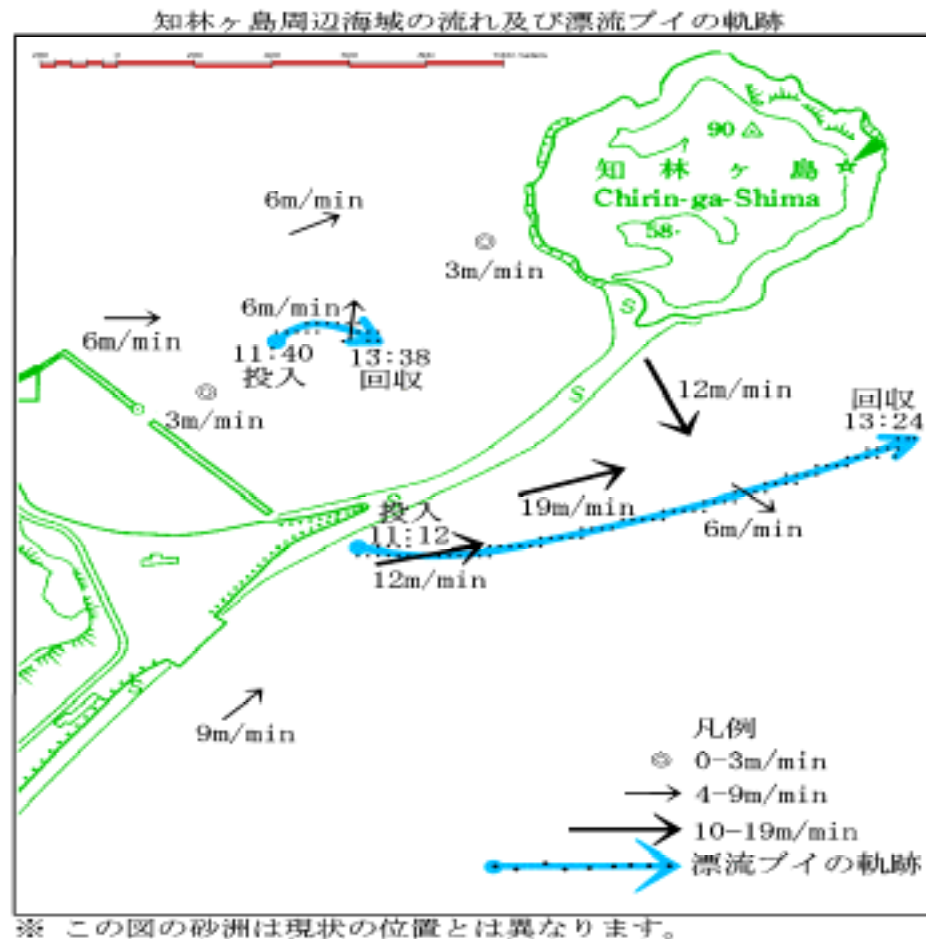
下の図は5月23、24日に調査した流れのようすです。(調査時の時間帯は砂州が出現している時間帯『引き潮時』です。)

調査の結果、知林ヶ島と田良岬をつなぐ砂州の北側と南側を比べると砂州の南側に速い流れ(最も速い流れは分速約19メートル)がみられました。流れの速さは、時間帯によっては、今回の調査結果による流れよりも速くなる可能性があります。

また、この図の砂州が現状の形と異なるため、次回の調査において、砂州の形状調査を行う予定です。
