## 浸水海難に注意!

時化や磯波による  
浸水事故が多発

第二管区海上保安本部 海の安全推進室

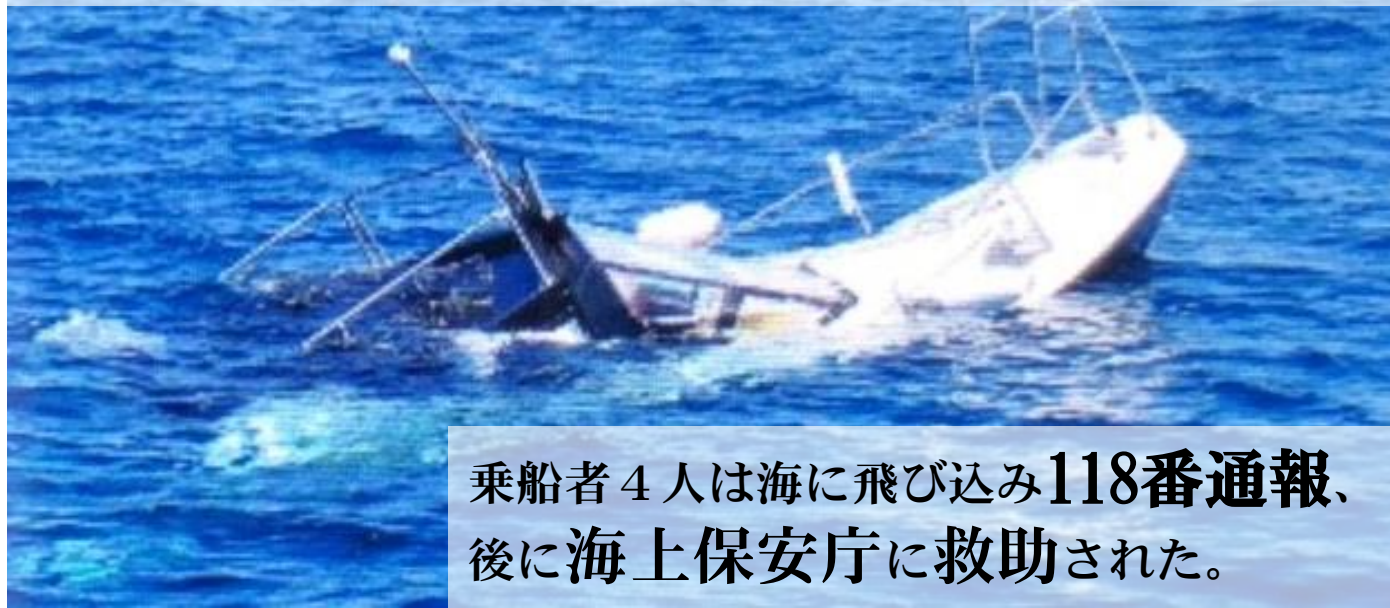
沖合いにてエンジンを停止させ、釣りをしていたところ、船尾から高い追い波を受け、徐々に海水が船内に浸水。あわてて、エンジン起動を試みるも起動せず…更に浸水が進行し、水没状態になった。

乗船者4人は海に飛び込み118番通報、後に海上保安庁に救助された。

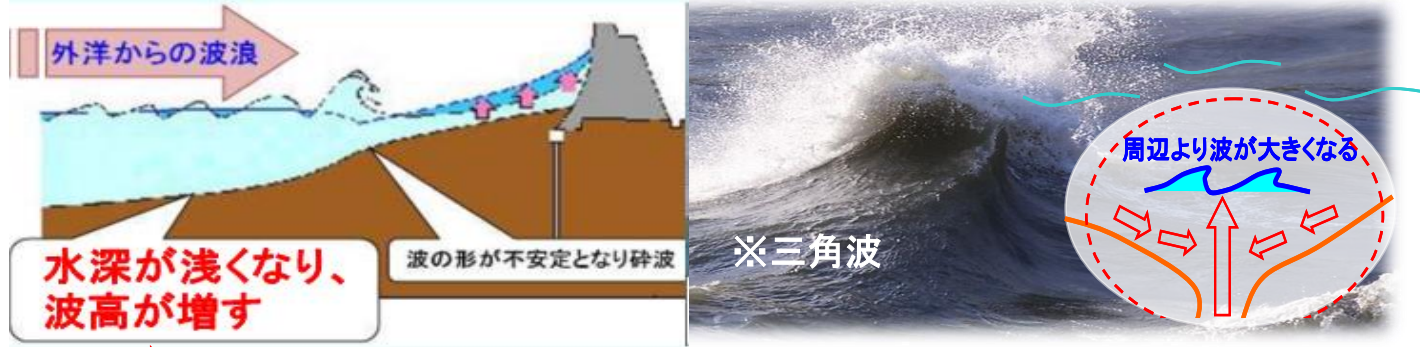
◎水深が浅くなる海岸付近は、磯波が発生

磯波（砂浜の場合は巻き波）は、波が海岸に近づくにつれて波高が高く急峻な波に変化し、やがて波の頂上から砕ける現象

◎湾口・湖口・河口付近、サンゴ礁、水路の合流地点は、荒天時でなくても、三角波が発生する。

・三角波は、複数の波（例えば、沖からの波と陸岸や防波堤で反射した波）が重なり、波高が高く急峻な波となったもの

➡ **磯波や三角波が発生する海域を避けた航行が必要**
