マリンレジャー安全レポート

第七管区海上保安本部
マリンレジャー安全推進室
093-321-2931(担当;上野)

第 111 号 平成 26 年 12 月

バッテリー過放電による海難について

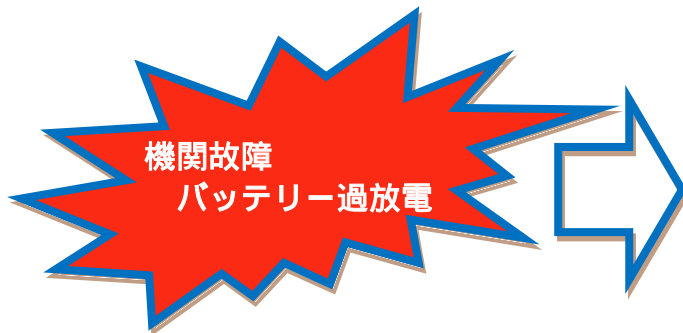
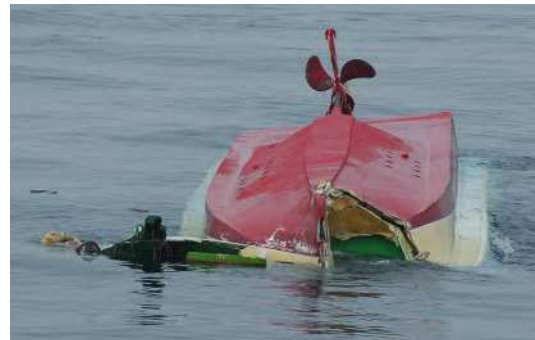
バッテリー過放電が重大海難に！

海難には、「時間とともに海難の種類が変化していく。」といった海上ならではの特徴があります。

どういうことかと言いますと、海難の初期段階では単に機関故障やバッテリー過放電による航行不能といった状態が、時間の経過とともに潮・風に流され漂流状態となって浅瀬に乗揚げたり、又漂流中に波浪や他船の航走波による転覆、しいては沈没といった具合に、時間の経過とともに、重大な海難に変化していく可能性があるということです。

本レポートの11月号(第110号)で記載しました、北海道で発生したプレジャーボートの海難がまさにこの特徴が現れた海難で、最初は機関故障、その後、海上荒天による転覆、漂流、沈没と変化していった事例で、この海難では、3人死亡1人が行方不明となりました。
